1 - 3 東日本大震災による共同住宅の被害

白河市B団地 号棟の被害状況〔杭の被害〕

仙台市F住宅 号棟の被害状況〔二次壁の被害〕 (内閣府及び総務省消防庁の被害認定基準(p7)により「全壊」と判定された公営住宅の例)

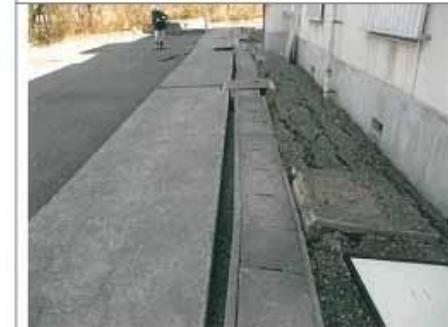
建物周辺の状況

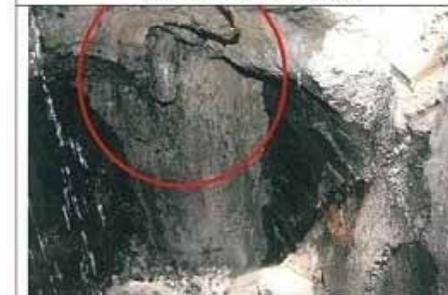
杭の損傷 (No. 1)

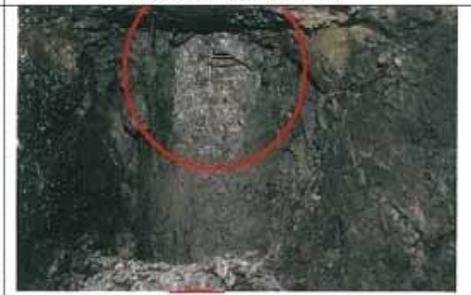
杭の損傷 (No. 2)

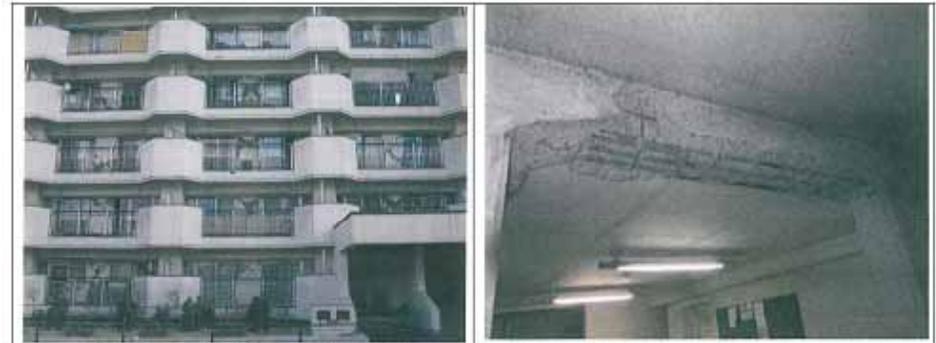
バルコニー側方立壁の損傷

梁かぶりコンクリートの脱落

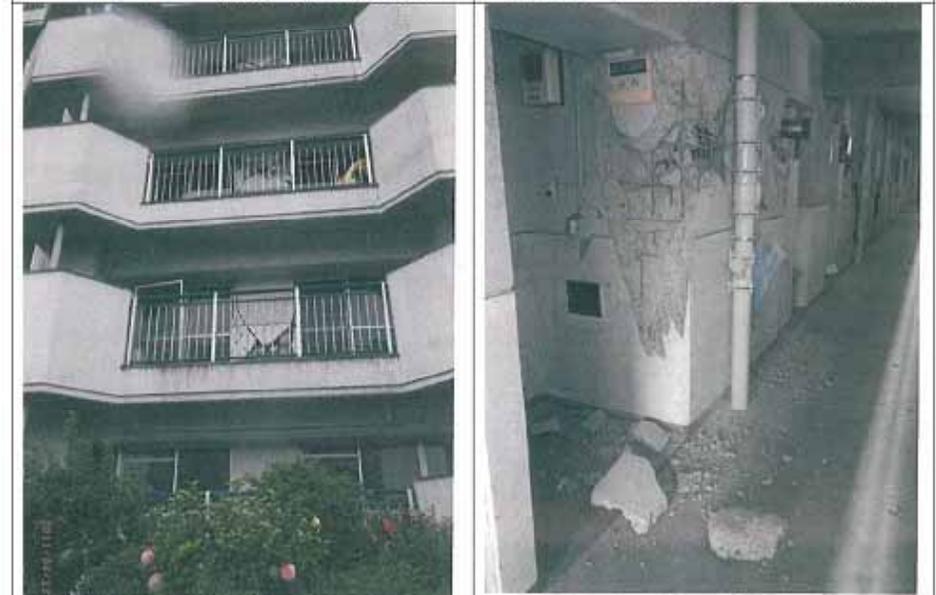
バルコニー側方立壁の損傷

共用廊下側二次壁の損傷
