# 1 - 2 共同住宅ストックの再生の現状 高経年化した共同住宅ストックの再生

**求道学舎(改修・再生)**

# 1 - 2 高経年化した共同住宅ストックの再生

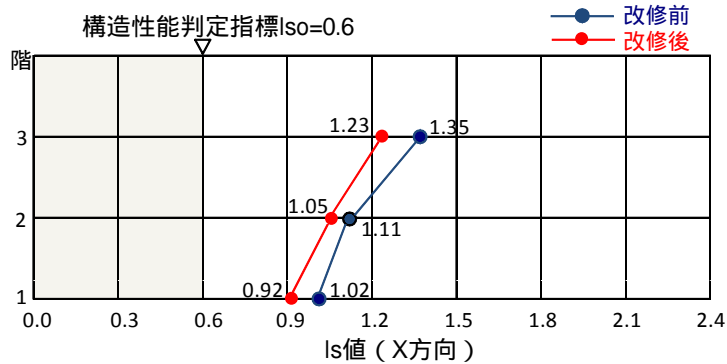
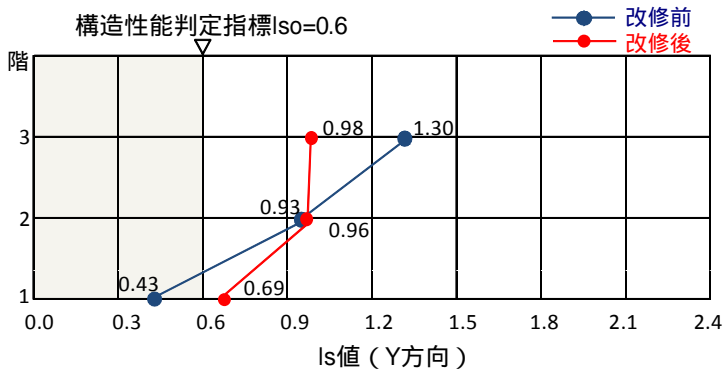
### 耐震性能の確認

耐震診断により、築80年の既存構造躯体に十分な耐震性能が確保されており、改修後のプラン変更によっても耐震性能が確保される事を確認。
