## 3-1 共同住宅の修繕工事 ①修繕工事の実態

## 3-1 ②修繕工事の実態(ヒアリング)

# 3-1 ③修繕工事の間隔(外壁・躯体、屋上防水)

## 3-1 ④修繕工事の間隔(設備)

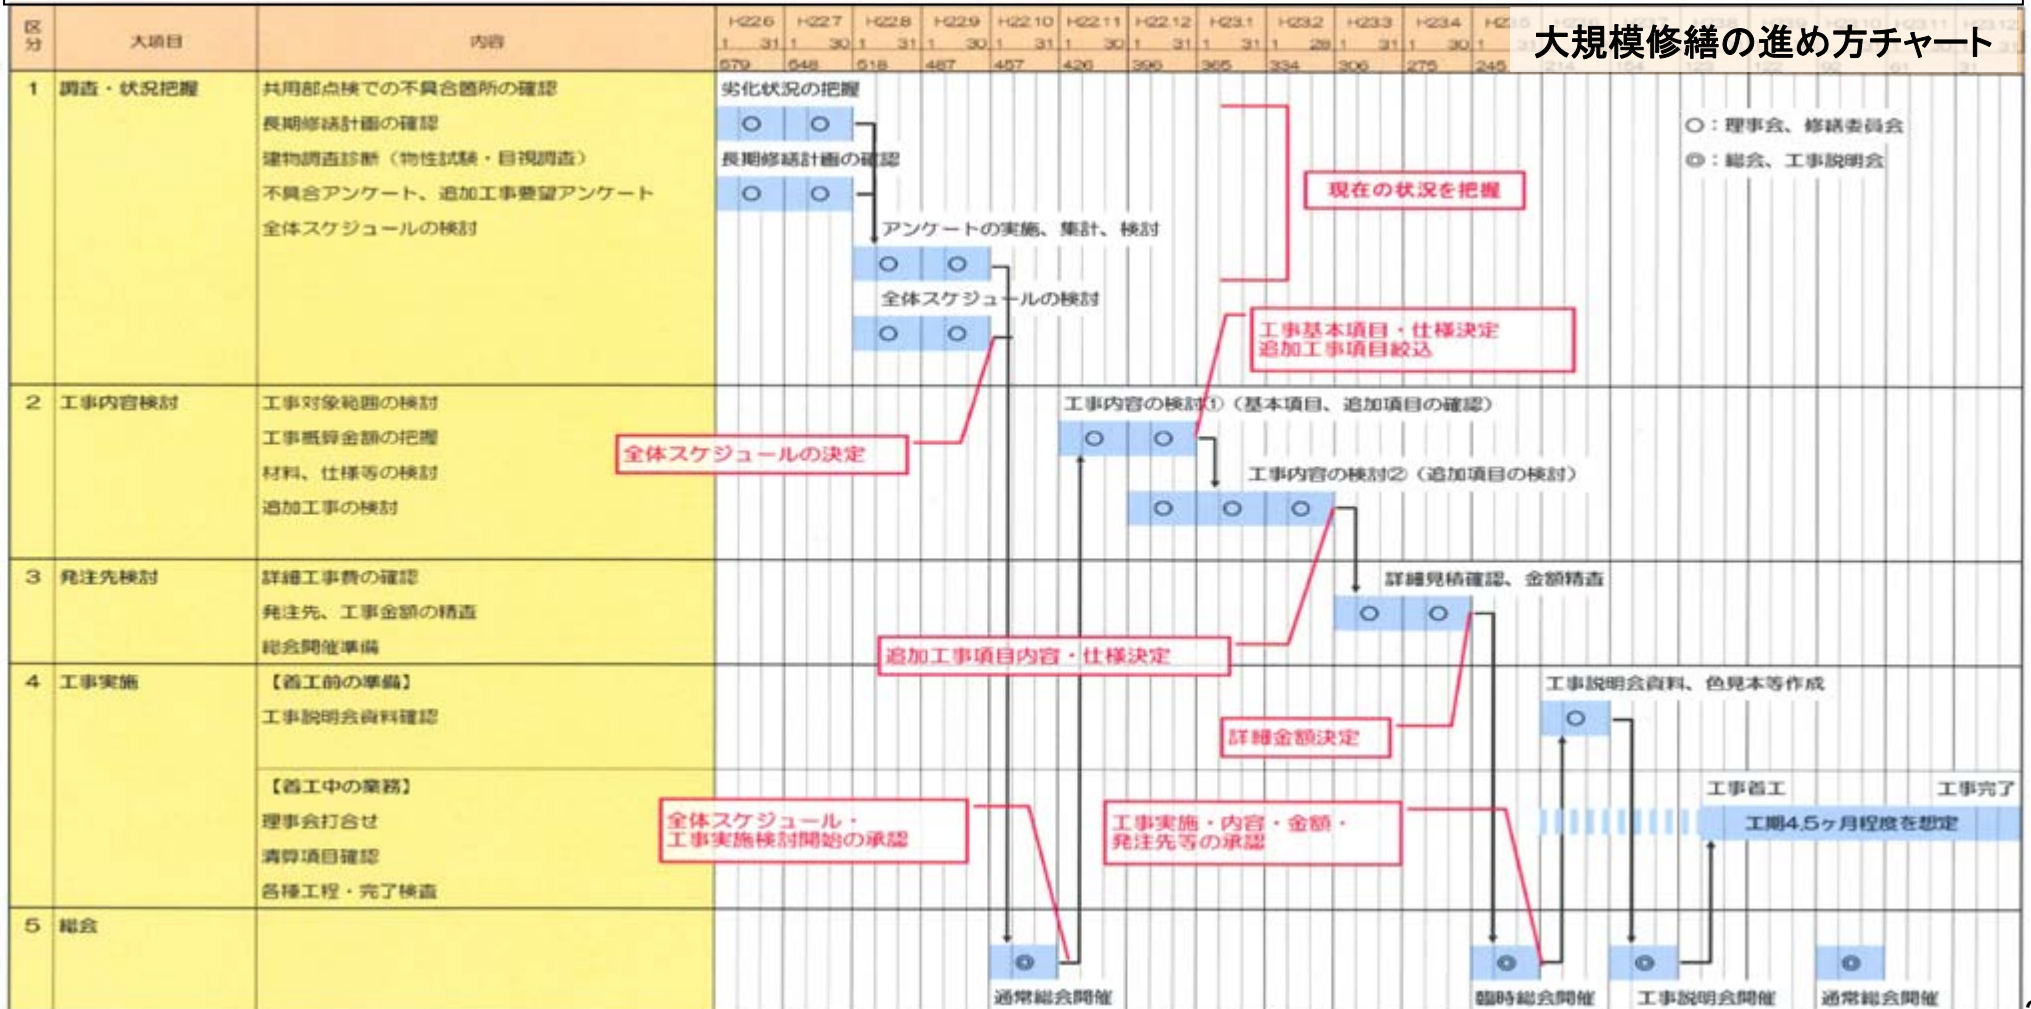
- ・大規模修繕を検討することとした管理組合では、修繕検討委員会の設置や、詳細な調査を行い大規模修繕の実施を決める。
- ・工事の内容は、詳細調査の結果で必要とされた箇所に加え、住民へのアンケート結果から決める。
- ・管理会社として大規模修繕の検討開始や経費の予算化など、各段階で管理組合の理事会や総会での意志決定を補助している。また、コンサルタント、施工業者として工事に関わることが多い。
